落葉処理の効率化へ向けて

黒星病初期発生抑制に向けて

そこで今回、中南地域県民局地域農林水産部農業普及振興室は相馬管内の二カ所の園地にて、落葉処理作業の効率化へむけた実証試験を4月3日に行った。

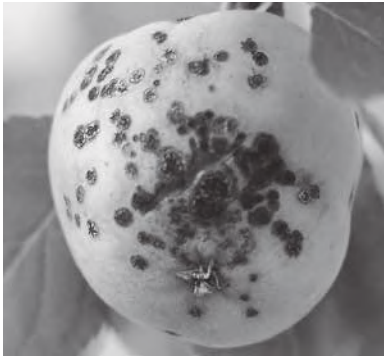
頭を悩ませる黒星病に感染した被害果

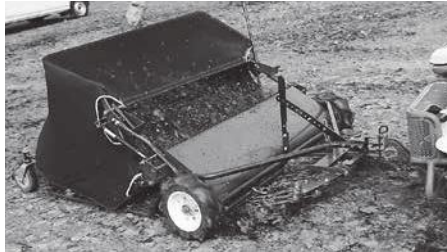
RM953

- ・馬力 18ps
- ・最大出力 13.4kw

ゴルフボールの収集機をヒントに改良

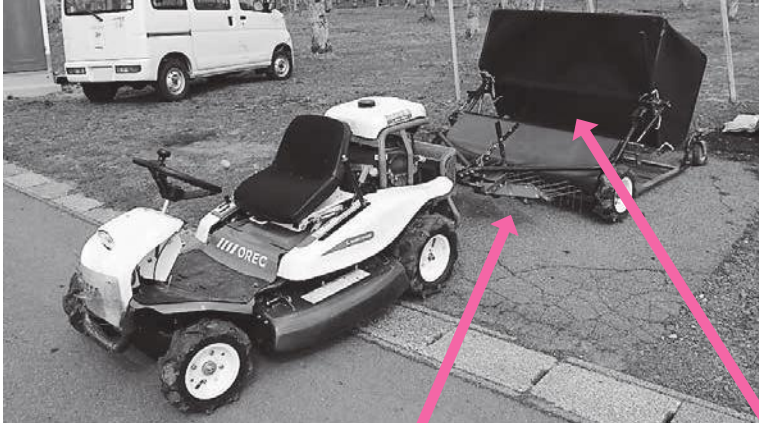
OREC
スーパーセット

今回使用した作業機は、ORECの乗用草刈機の後ろに落葉収集機を取り付けたものを使用した。現在この落葉収集機は試作段階であり、ORECのスーパーセットという刈り取った草を収草する機械を基に改良を重ねたもの。改良の成果が出るよう関係者の見守る中、緊張した趣で試験が行われた。

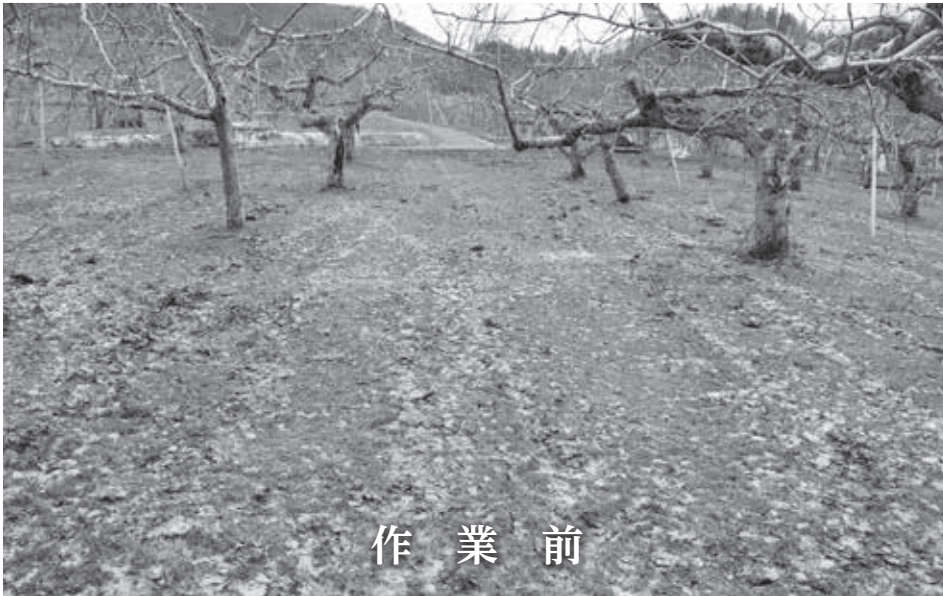
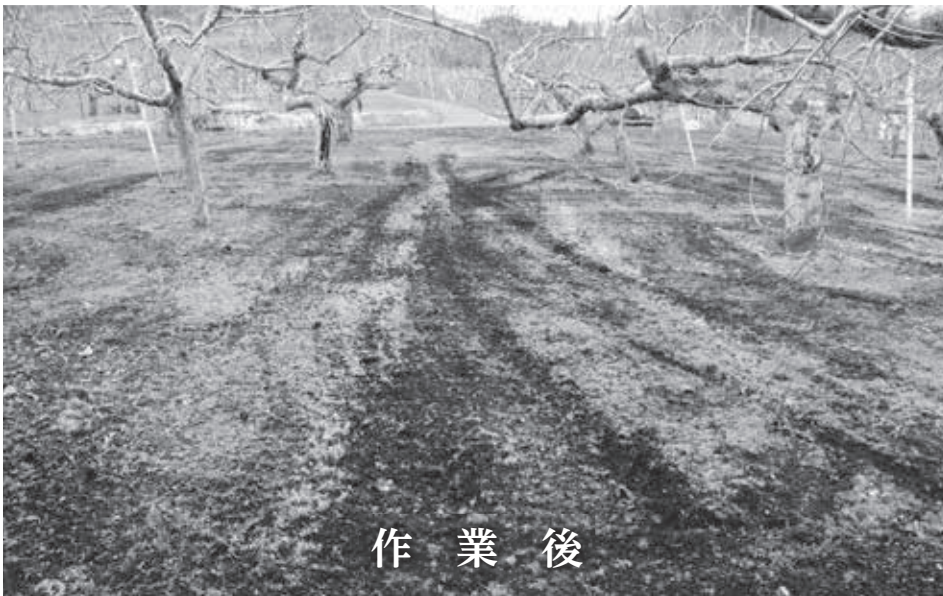
実証試験圃場①

運転技術は少し慣れが必要なようだ

比較的樹間が広く障害物も少なかった為、オペレーターは走りやすくて作業しやすかったと言っている。
そして、何よりも凹凸がなく平場であったことが、収集しやすい一番の環境となった。
枝の低い部分は多少あったが、目通りの高さで通ることが出来る箇所は、難なく進んでいた。
このような環境下の圃場では、手作業よりも効率よく作業を行うことが出来た。

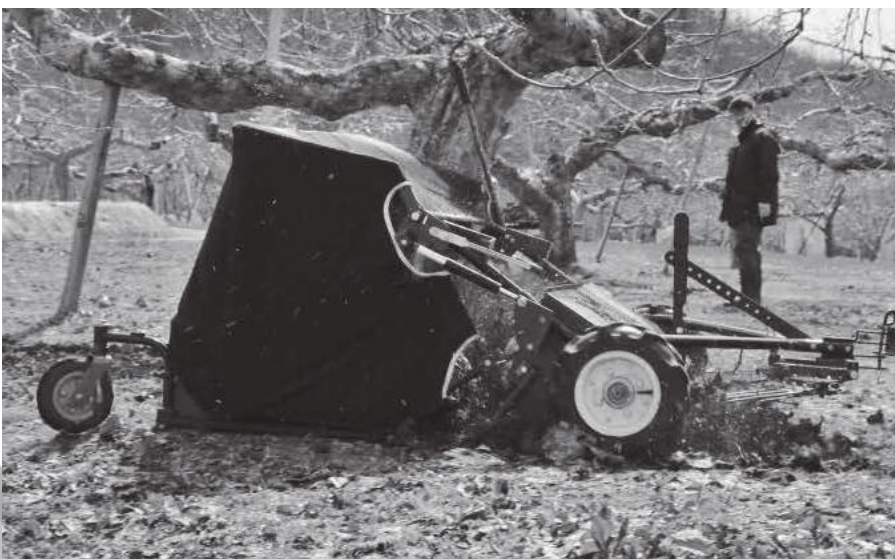
速度次第で収集量も変化して来る（今回は最大速度で実施）

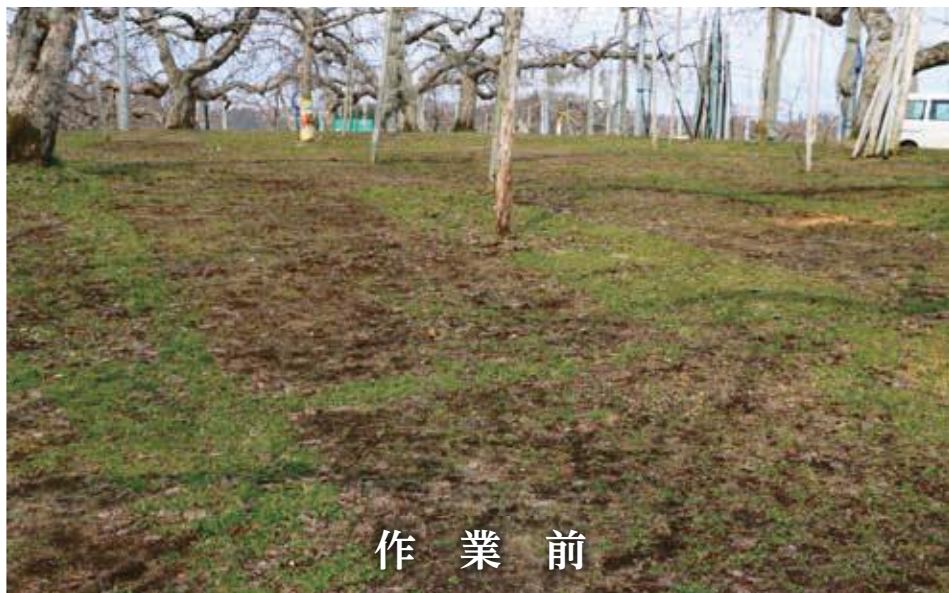
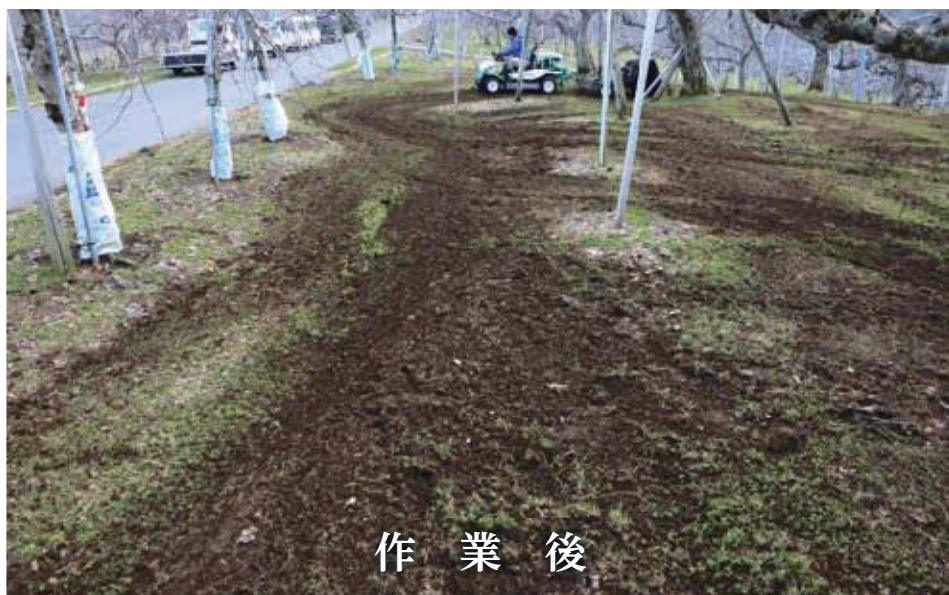
実証試験圃場②

地面の凹凸部分や支柱が多い圃地では、作業できる範囲が限られる為、処理ムラが目についた。また、障害物が多いと旋回場所を選ぶのが難しくなり、作業スピードが下がっていた。傾斜を作業する時、その傾斜に対して横断してしまつと処理できてない部分が出来てしまう為、傾斜に対して正面から作業すると良い仕上がりになることが分かった。

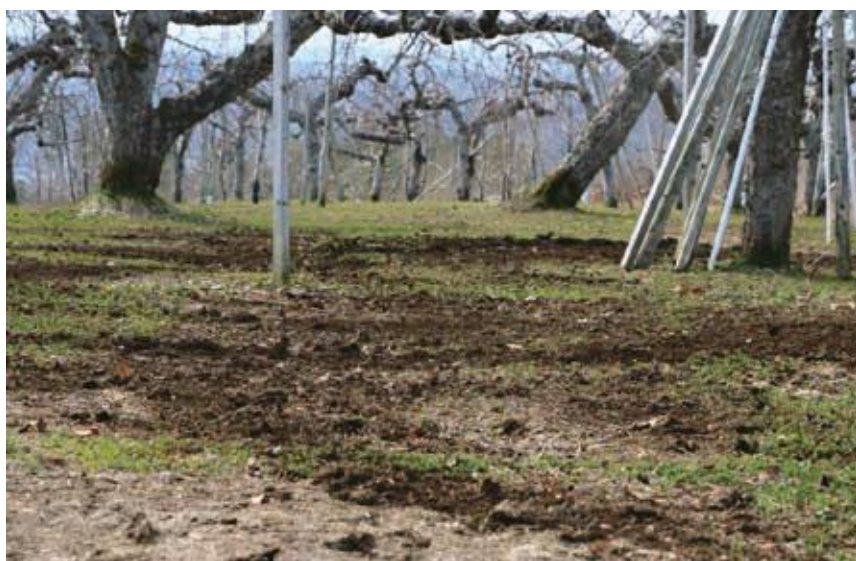
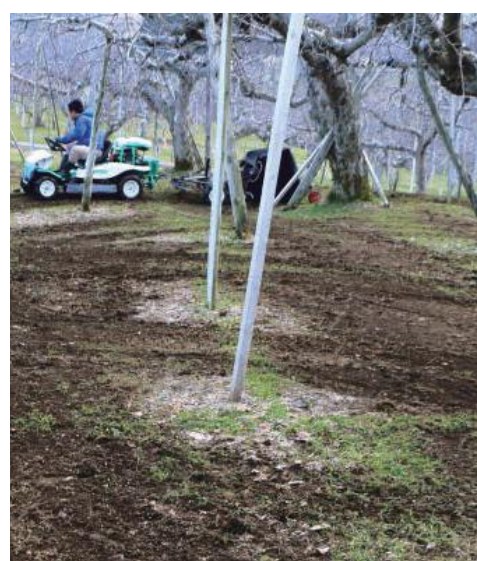
凹凸や障害物があると処理できてない部分が多くできてしまう。

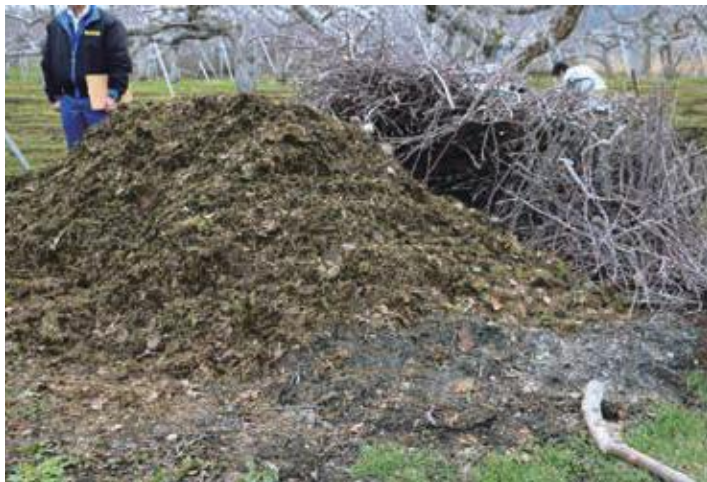
園地①では10回の排出があったが、集まった落葉の量（左図）を見てもかなりの量であった。

この集まった落葉をこのままにしておくと、黒星病の感染源となってしまうことから、土に埋めたり、焼却するなどの処理が必要となる。

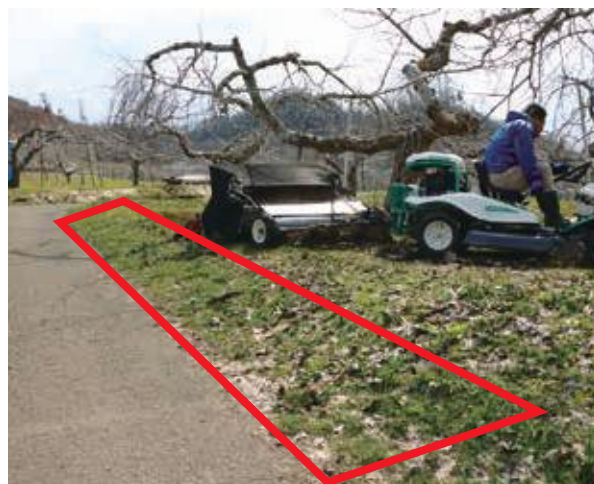
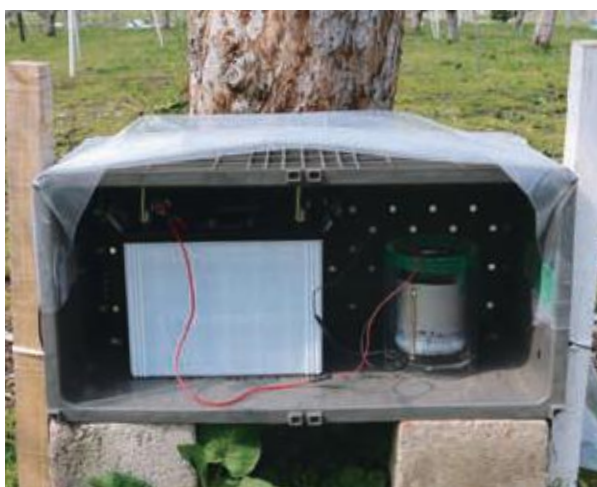
園地に設置された黒星病孢子収集機

今後、中南地域県民局農業普及振興室では、黒星病孢子収集機を試験区と対象区に設置して孢子の飛散に差がでるかなどを調査しながら、この耕種的防除の効果と実用性を検証していく事としている。
